VIRUNGA | ENERGIES
RÉPUBLIQUE DÉMOCRATIQUE DU CONGO

RAPPORT ANNUEL D'ACTIVITES 2023

FÉVRIER 2024

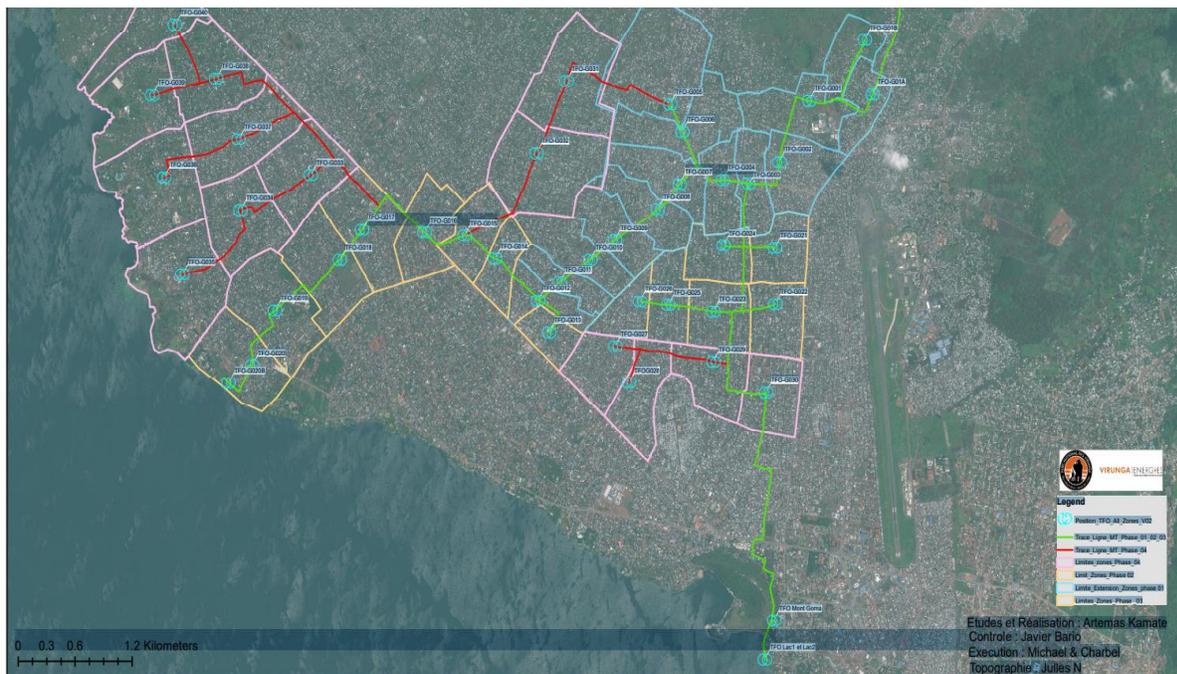
Figure 1 : Réseau de distribution basse et moyenne tension (Grand Goma)

Le réseau de Goma est le plus important. En juin 2023, 14 nouvelles zones ont été construites portant ainsi à 42, le nombre de zones opérationnelles dans la ville de Goma, comme l'indique ci-dessous la carte de la concession de distribution de Virunga Energies.

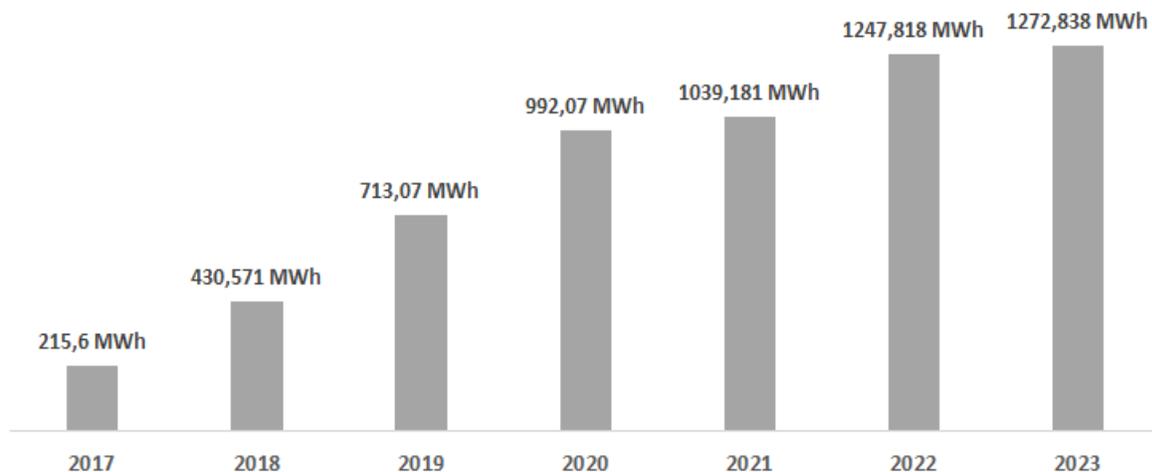
Figure 3 : Evolution de la production annuelle de la centrale de Mutwanga

Pour cette année 2023, la production totale de la centrale de Mutwanga a été de **1 272,84 MWh**, une augmentation de **2%** comparativement à l'année précédente 2022 où la production était de **1 247,82 MWh**.

D'une manière générale, cette augmentation s'expliquerait par la croissance de la demande. En effet, l'amélioration des conditions sécuritaires a donné plus de confiance, ce qui a permis la reprise de consommation des petites entreprises et des ménages.

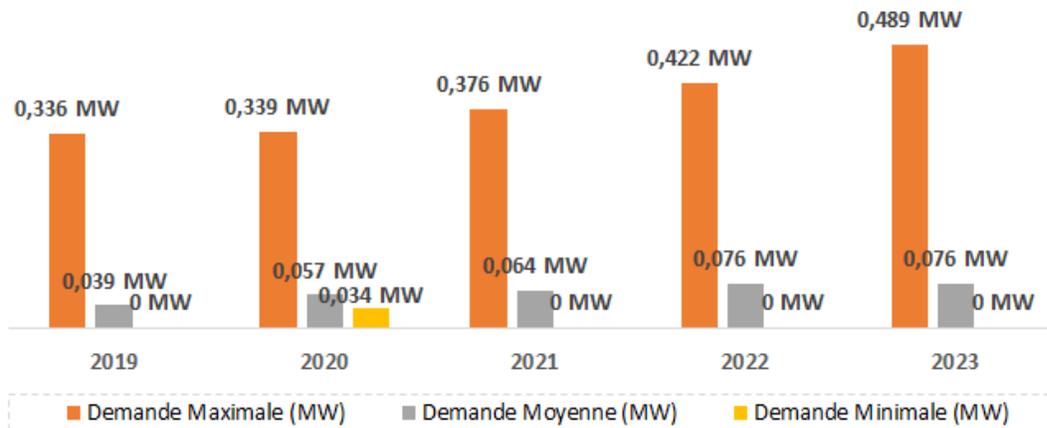
Figure 4 : Evolution du PIC de la demande annuelle (MW)

Comparativement à l'année précédente la demande énergétique est vue en hausse, le PIC est passé de **0.422 MW** à **0.489 MW**.

Cette augmentation de la demande pourrait s'expliquer par plusieurs raisons, notamment :

La réduction du taux d'incidents au niveau de la centrale par rapport à ceux enregistrés en 2022, où il y avait eu 2 éboulements ayant entraîné la rupture des tuyaux dans la falaise. Cela s'explique aussi par la demande de SICOVIR, principale entreprise industrielle de Mutwanga. En fin, il y avait une bonne saison des sauterelles qui a entraîné une augmentation de la charge électrique pendant l'année 2023 par rapport à 2022.

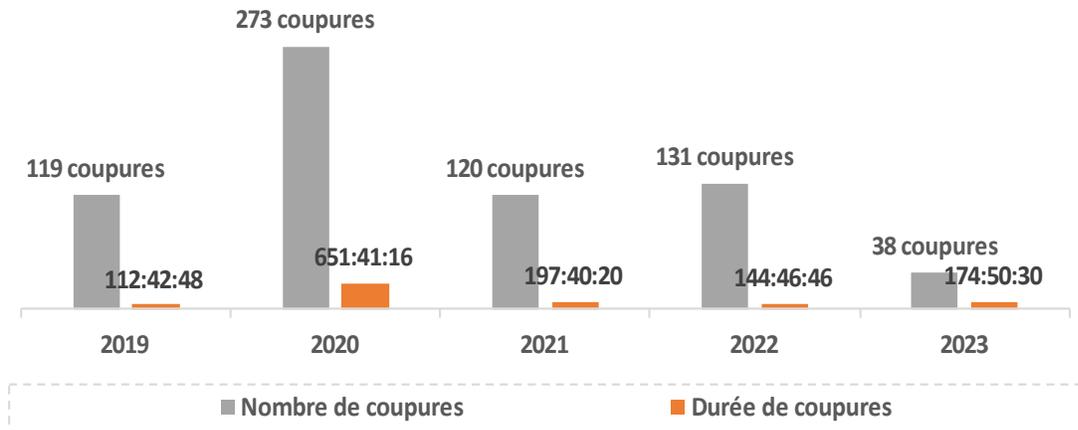
Figure 5 : Nombre et durées d'arrêts enregistrés à la centrale de Mutwanga

En 2022, **131 arrêts** étaient enregistrés contre **38 arrêts** au cours de l'année en 2023.

Il y a lieu de constater que malgré la réduction du nombre de coupures en 2023, la durée totale est de loin supérieure à celle de 2022. Cette durée a été en grande partie influencée par la durée de la maintenance biannuelle avec HPP du **07 au 10/02/2023** (durée de maintenance : **70h33**).

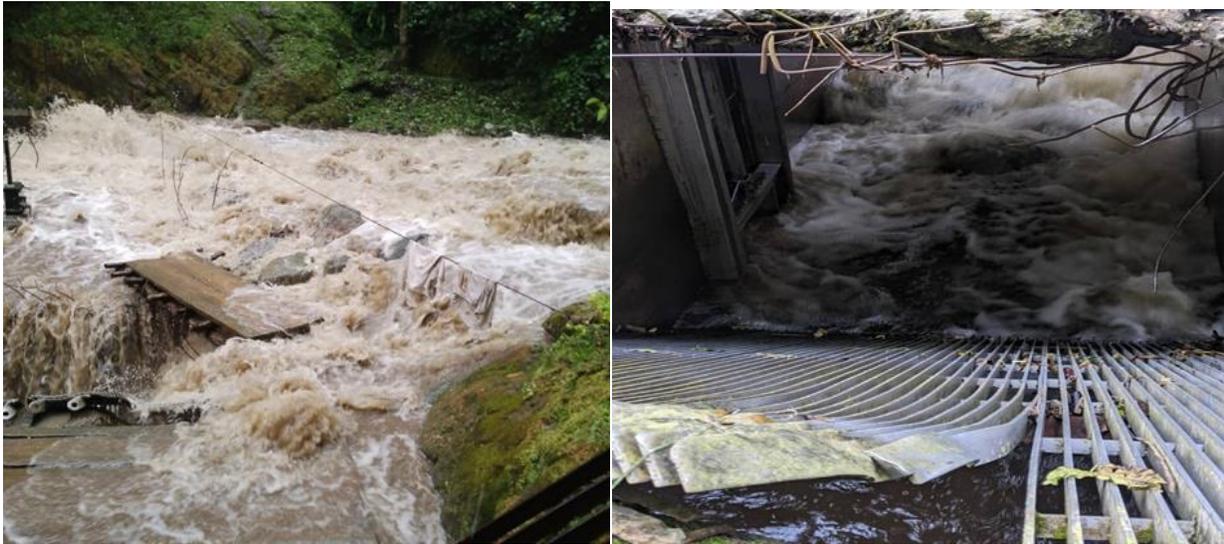
En date du 22/11/2023 à 11h30, il y a eu une augmentation brusque du niveau d'eau au niveau de l'OPE. L'eau contenait des pierres de grande taille qui ont endommagés la grille de l'OPE dont une autre partie fut emportée par le courant.

Figure 6 : Lors de la crue, les grilles de l'OPE sont emportées, ce qui facilite le remplissage du bassin de décantation par des pierres

Figure 7 : Lors de la crue, les grilles de l'OPE sont emportées, ce qui facilite le remplissage du bassin de décantation par des pierres

Après le dégât observé sur l'OPE lors de la crue, les grilles métalliques ont été emportées, le bassin de mise en charge s'est rempli des pierres. Il a fallu les vider pour reprendre le fonctionnement de la centrale. De même, suite au glissement de terrain le long de la tuyauterie, il a été question de réaliser un système de support avec des échafaudages métalliques et des câbles de support.

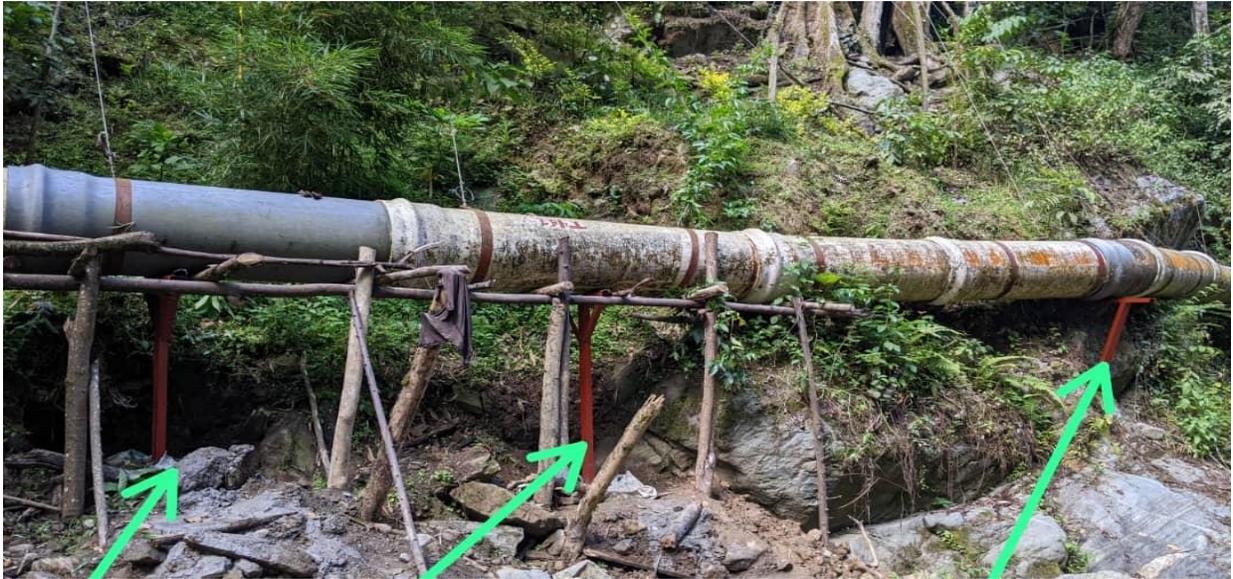
Figure 8 : Renforcement des supports des tuyaux par des échafaudages métalliques et remplacement des câbles de support.

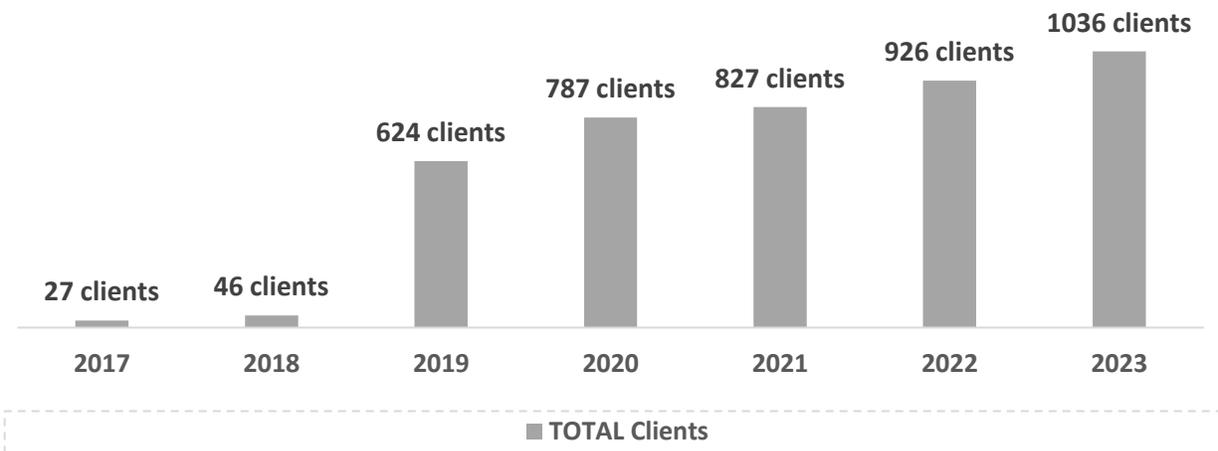
Figure 9 : Evolution du nombre total de clients alimentés par la centrale de MUTWANGA

Le nombre de clients connectés au réseau de Mutwanga est passé de **926 clients** en 2022 à **1036 clients** en 2023 soit un accroissement de 11,9%. Parmi ces clients, on dénombre 2 gros abonnés (SICOVIR et Virunga Chocolat), 1 Telecom, 79 petites entreprises, 6 infrastructures sociales, 11 ONG et 938 ménages. A cela s'ajoutent 169 lampadaires d'éclairage public.

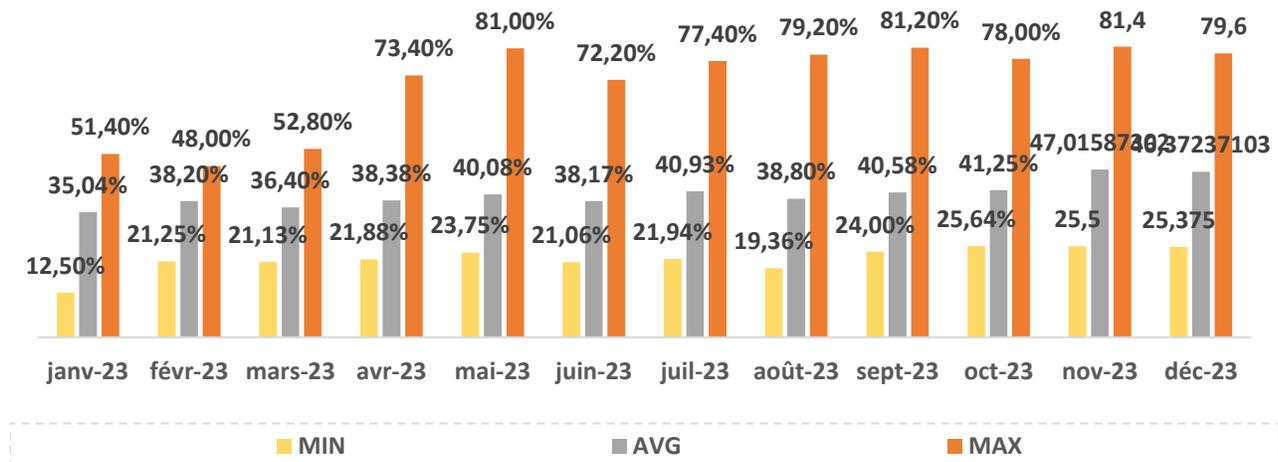
Figure 10 : Taux de charge des transformateurs dans le réseau de MUTWANGA

Excepté la Zone CECA (50kVA) qui fonctionne à un taux au-dessus de la moitié de sa capacité, la moyenne du taux de charge du réseau de Mutwanga varie dans une fourchette admissible, c'est-à-dire qu'une grande partie des transformateurs installés fonctionnent en dessous de la moitié de leur capacité maximale.

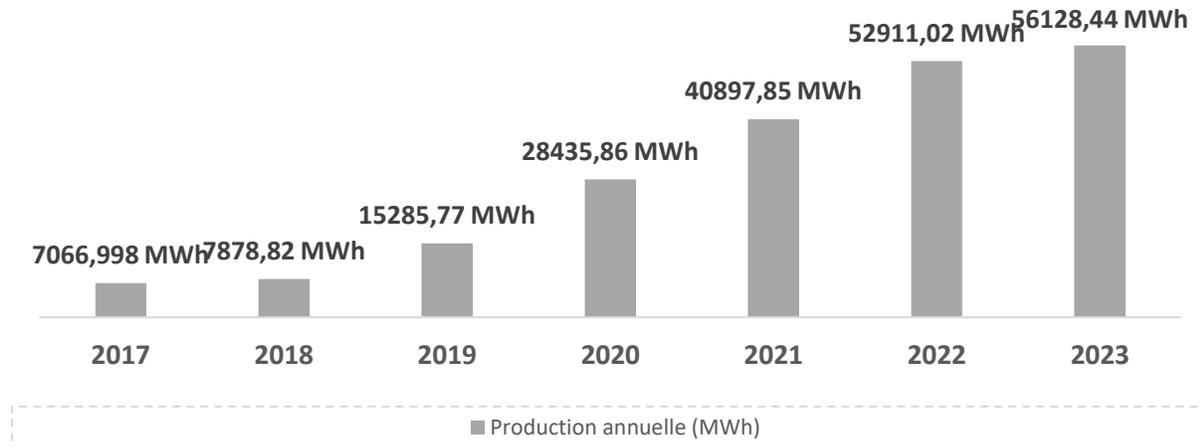
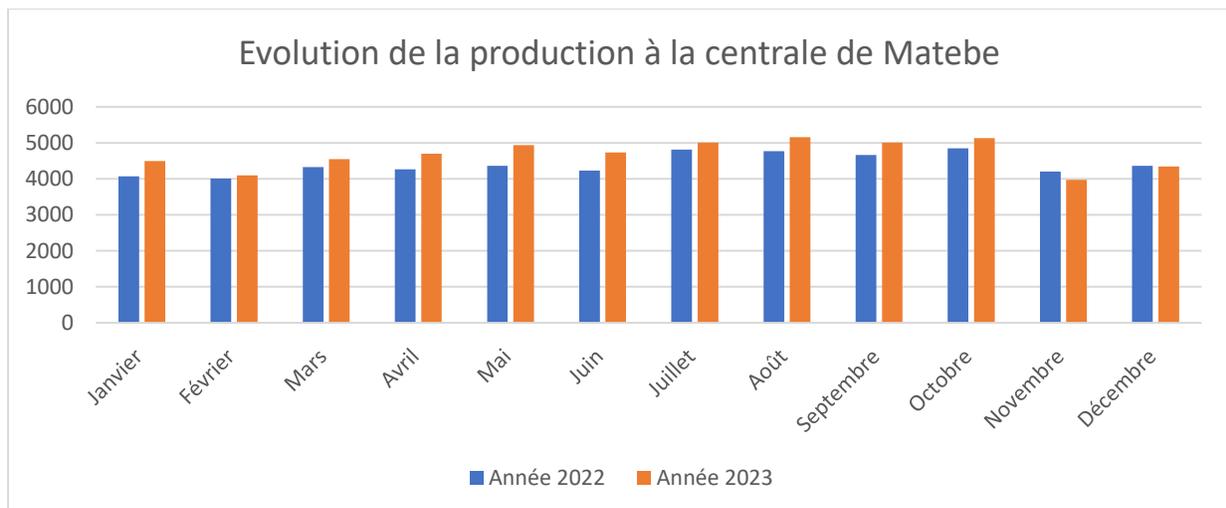
Pour l'année 2023, la production totale de la centrale de Matebe a été de **56 128,44 MWh**, ce qui représente une augmentation de **6%** par rapport à l'année précédente, 2022, (**52 911,02 MWh**).

Figure 11 : Evolution de la production annuelle de la centrale de Matebe

Figure 12 : Comparaison de la production biannuelle de la centrale de Matebe

La production de l'électricité de la centrale de Matebe suit une même tendance mensuelle avec une croissance élevée durant les mois d'avril-mai-juin. La

production a chuté en Novembre-Décembre à cause des problèmes causés par la guerre du M23.

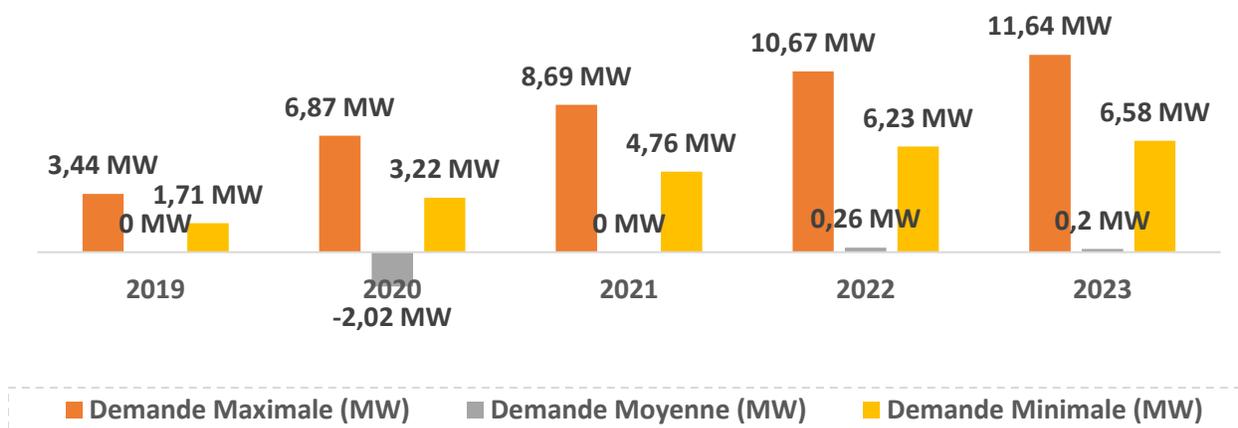
Figure 13 : Evolution du PIC de la demande annuelle de la centrale de Matebe (MW)

Pour l'année 2023, la centrale de Matebe a atteint un pic instantané de 11,64 MW, soit un accroissement de **9%** par rapport à 2022 où le pic était de 10,67 MW.

Malgré le déplacement massif des populations des territoires de Rutshuru et Nyiragongo qui a fait chuter la demande de 2MW à 450 kW, l'accroissement de la demande s'explique par la mise en service du projet « Grand Goma » mais aussi par la délocalisation des petites entreprises de Rutshuru vers Goma.

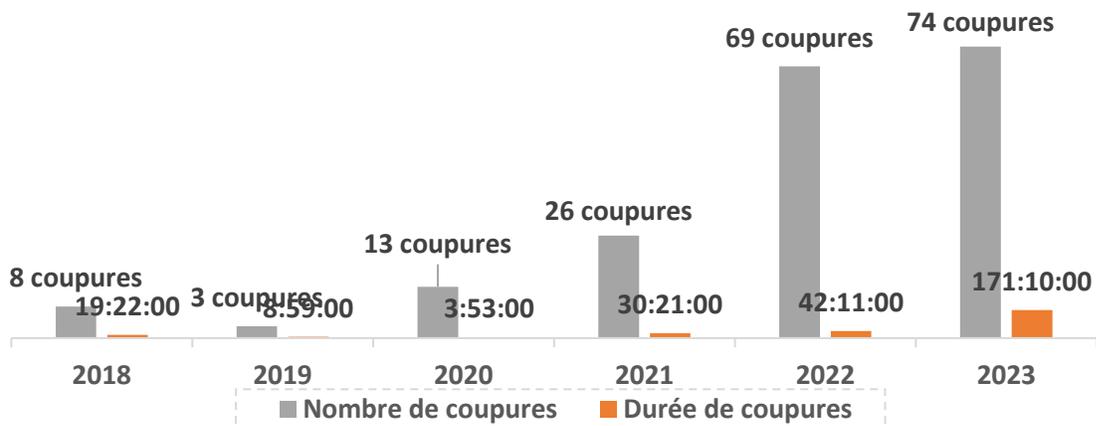
Figure 14 : Nombre et durées d'arrêts enregistrés à la centrale de Matebe

En 2022, la centrale a enregistré 69 arrêts contre 74 arrêts enregistrés pour cette année 2023. La plupart des arrêts étaient dus au dysfonctionnement des AVR, au circuit de refroidissement et à l'abaissement du niveau de la rivière Rutshuru lors de l'étiage de la saison sèche.

Plusieurs mesures ont permis de limiter la durée des coupures résultant de ces incidents. Entre autres :

- Chargement des nouveaux paramètres dans l'AVR U3 : jusque-là, aucun incident n'a été enregistré après la modification ;
- Suivi continu des filtres autonettoyants du circuit de refroidissement ;
- Légère diminution temporaire du débit d'eau des paliers DS des flywheels et des échangeurs de chaleur des gouverneurs, afin de maximiser le débit d'eau dans le circuit du joint mécanique ;
- L'utilisation d'eau propre des puisards est en cours pour éviter les déclenchements dus à l'eau sale de la rivière ;
- Introduction d'un programme de délestage et constitution d'une réserve de débit avant l'heure de pointe en période d'étiage.

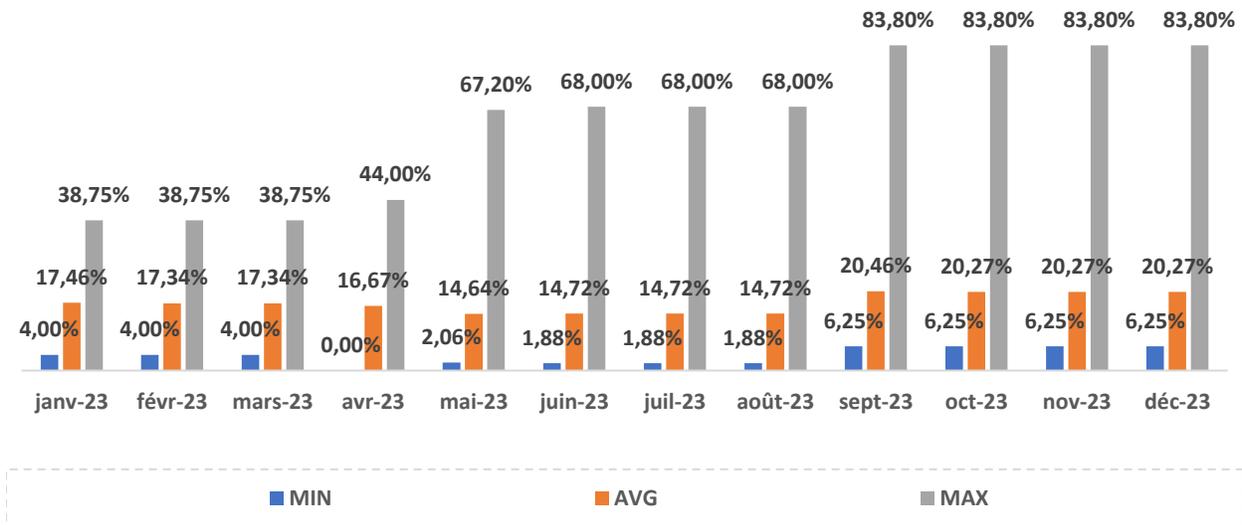
Figure 16 : Etat global du taux de charge du réseau de Matebe

D'une manière générale, la moyenne du taux de charge du réseau de Matebe varie dans une fourchette admissible, c'est-à-dire qu'une grande partie des transformateurs installés fonctionnent en dessous de la moitié de leur capacité maximale, sauf celui de Kiringa Centre (Zone KIC/50kVA) qui fonctionne déjà à un taux au-dessus de la moitié de sa capacité.

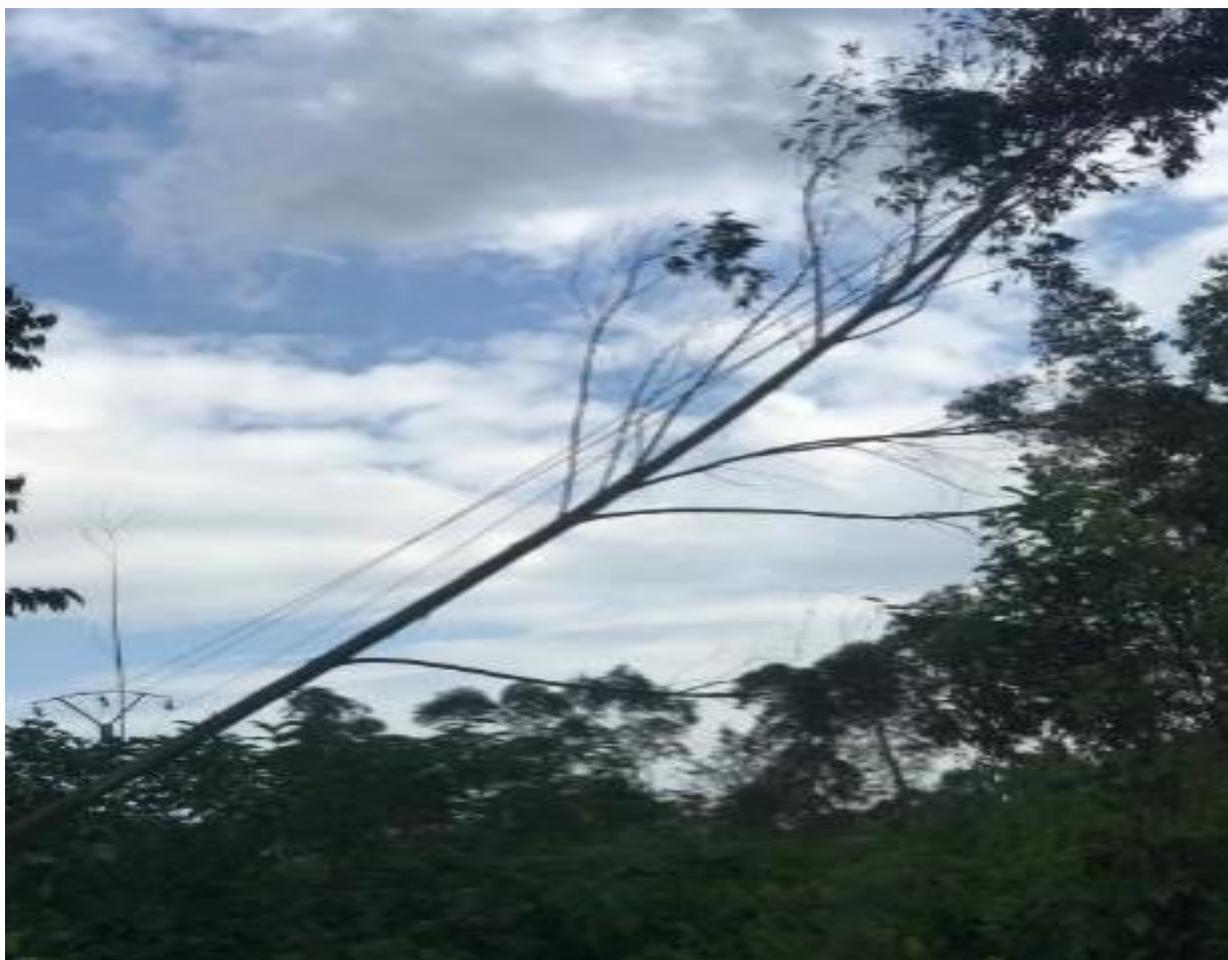
Sur le réseau MT /HT En date du **17 novembre 2023**, un arbre est tombé sur le départ Kiwanja, entraînant une conséquence sur le départ Rutshuru.

Figure 17 : Incident survenu sur le réseau de Matebe

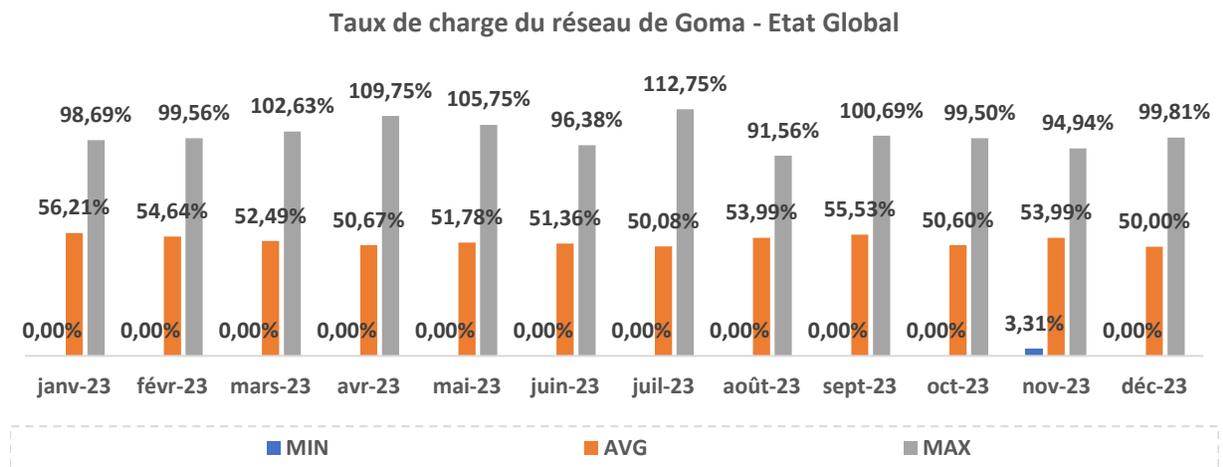
Figure 19 : Etat global du taux de charge du réseau de Goma

Les données mensuelles des taux de charge des transformateurs révèlent une variation notable dans les performances du réseau électrique de Goma. Les taux de charge fluctuent considérablement, avec des valeurs minimales oscillant entre 0 et 4%, des moyennes entre 40 et 55%, et des pics atteignant entre 90 et 113%. Cette variabilité souligne la nécessité d'une surveillance continue et d'une gestion efficace du réseau afin de répondre aux besoins de des clients.

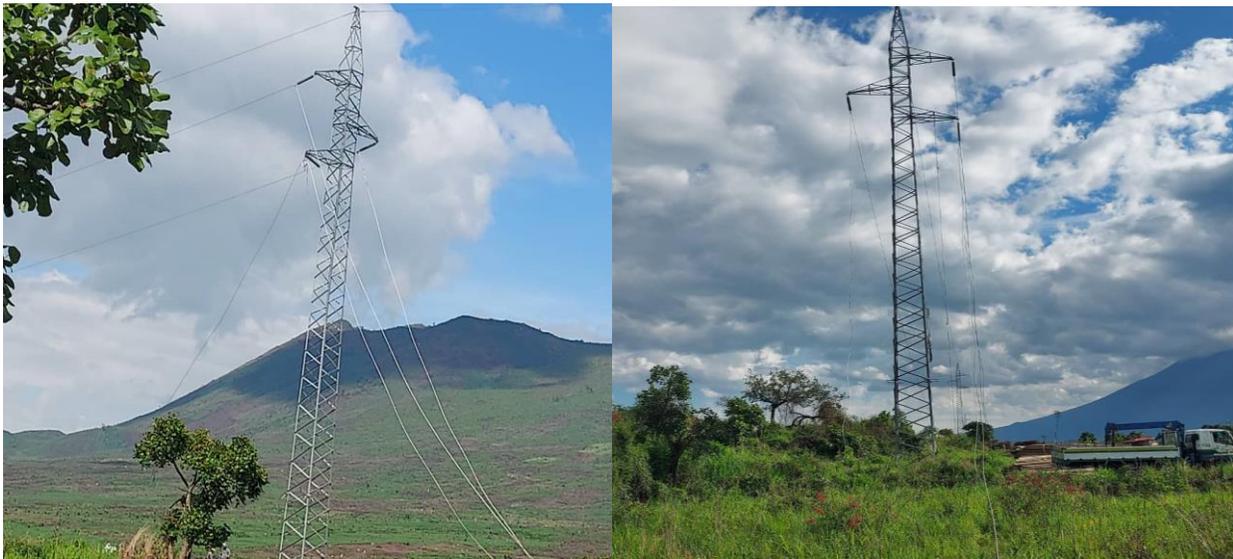
La centrale de Matebe alimente la ville de Goma et ses environs à travers deux lignes HT et MT. Ces deux lignes ont été bombardées à Kibumba 06/11/2023 pour la ligne MT et à Kanyamahoro le 24/11/2023 pour la ligne HT. La ligne MT a été bombardée à nouveau à plusieurs endroits tout le long de Kibumba le 8/11/2023, causant d'énormes dégâts. Une tentative d'intervention a échoué en raison des échanges intenses entre les deux parties. Le feu vert pour intervenir à Kibumba n'a été obtenu que le 14 et 15/11/2023.

Figure 20 : les lignes du réseau de Matebe touchées par les bombardements

Figure 21 : les lignes du réseau de Matebe touchées par les bombardements

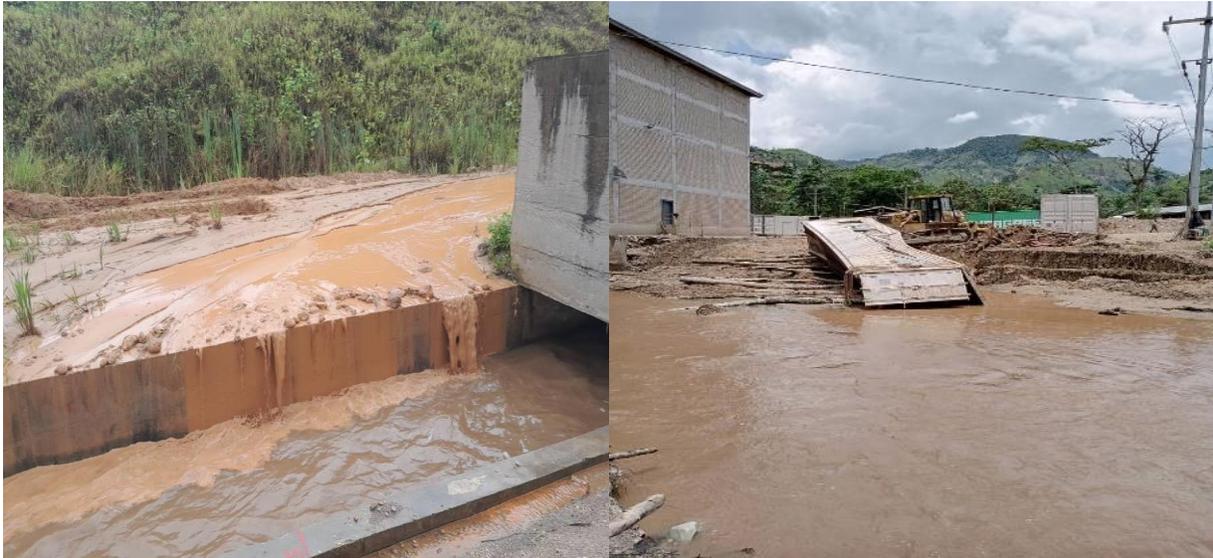
La centrale a connu un arrêt de fonctionnement en mars 2023 à cause d'une inondation meurtrière.

Figure 23 : Inondations autour de la centrale d'Ivingu à la suite des crues des rivières Luviro et Lughuna

Figure 24 : Inondations autour de la centrale d'Ivingu à la suite des crues des rivières Luviro et Lughuna

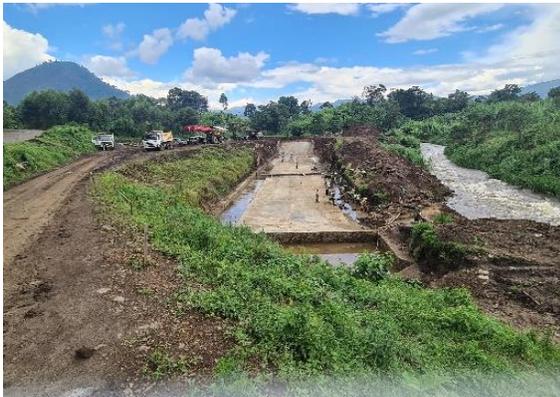
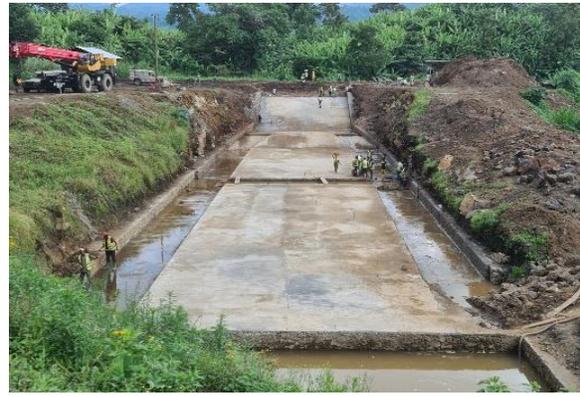
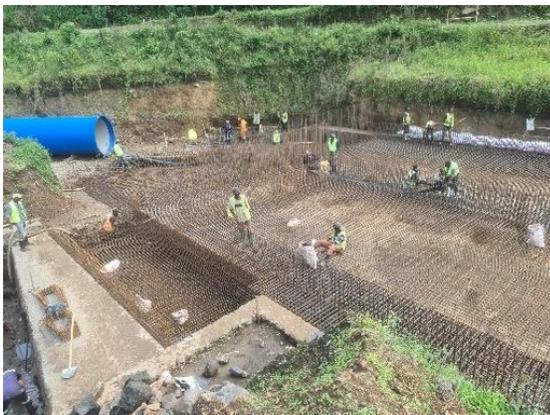
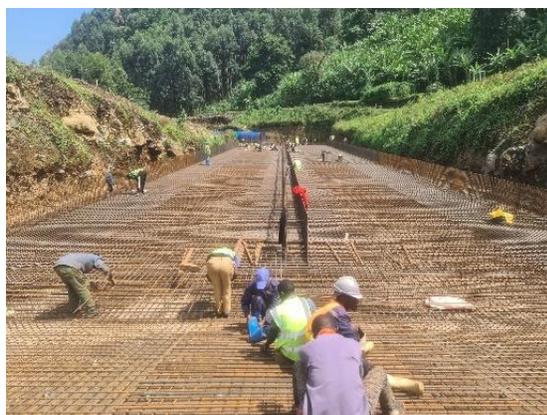
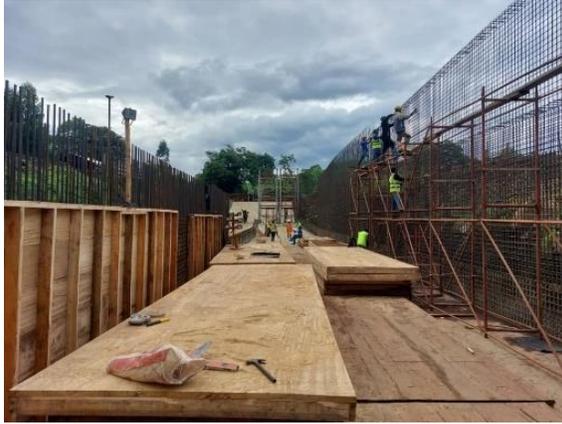
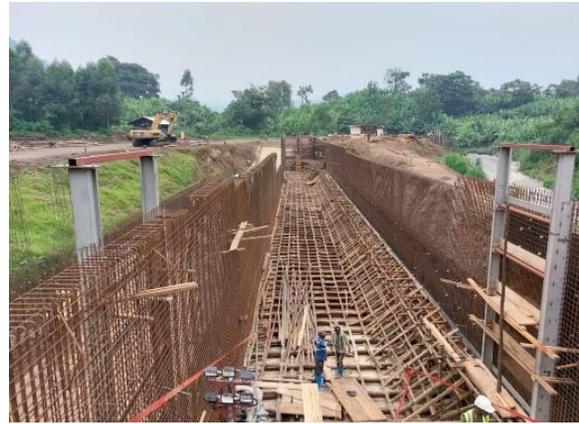
L'ouvrage est en cours de construction. Il est déjà réalisé à 50%. Il va servir pour le Module I et le Module II. Les travaux de terrassement pour la CMC sont en cours (Photos n°24,25,26,27,28 et 29 ci-dessous).

Figure 25 *Bétonnage fondation OPE*

Figure 26 : *Bétonnage fondation Zone OPE*

Figure 28 : *Ferrailage dalle et voiles OPE*

Figure 27 : *Ferrailage dalle et voiles OPE*

Figure 30 : Ferrailage dalle et attente des voiles de l'ouvrage

Figure 29 : Coffrage des voiles et ferrailage CMC et implantation des glissières

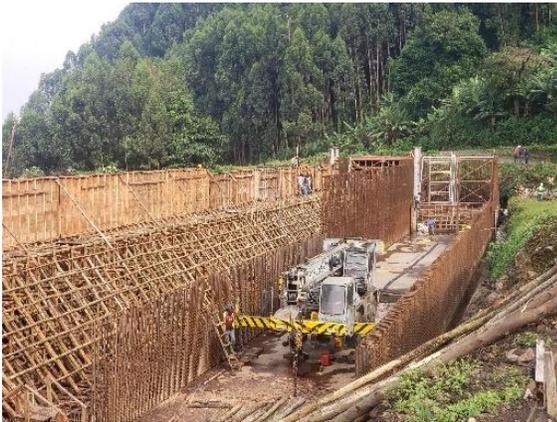
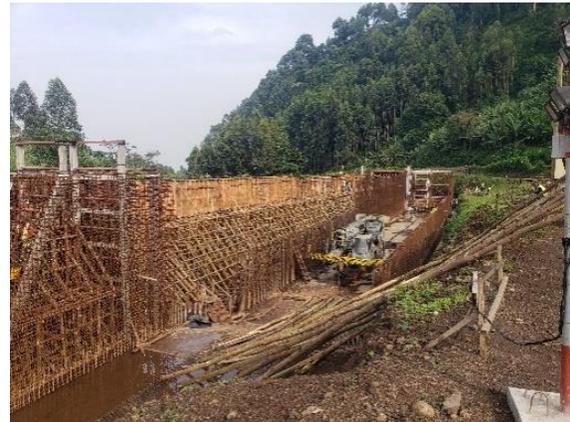
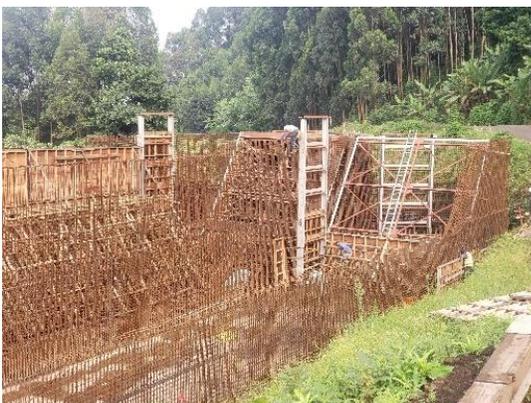
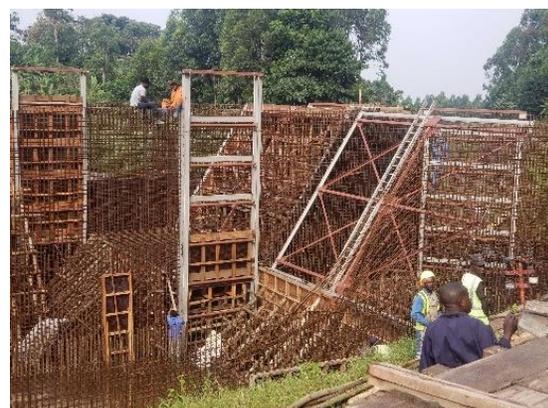
Figure 32 : Ferrailage et coffrage voiles OPE

Figure 33 : Ferrailage et coffrage voiles OPE

Figure 31 : Ferrailage voiles & fixation des glissières

Figure 34 : Ferrailage voiles & fixation des glissières

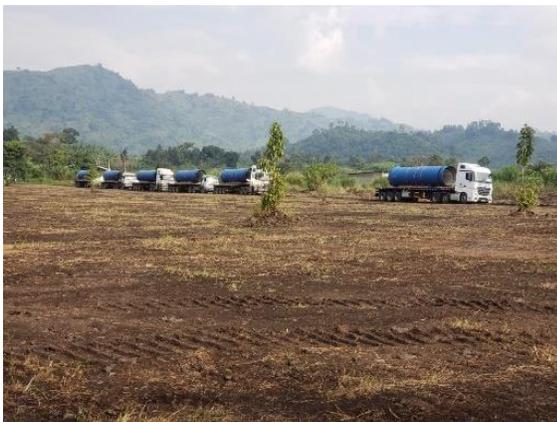
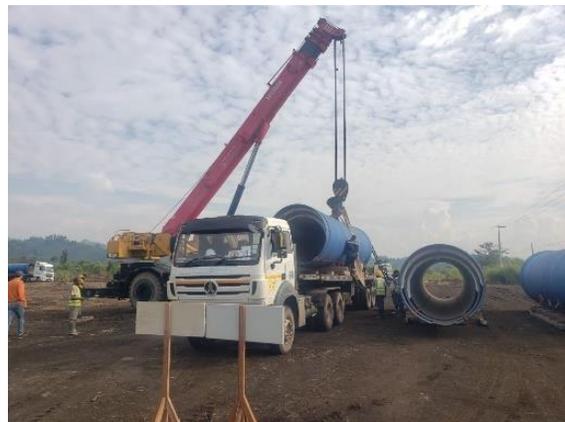
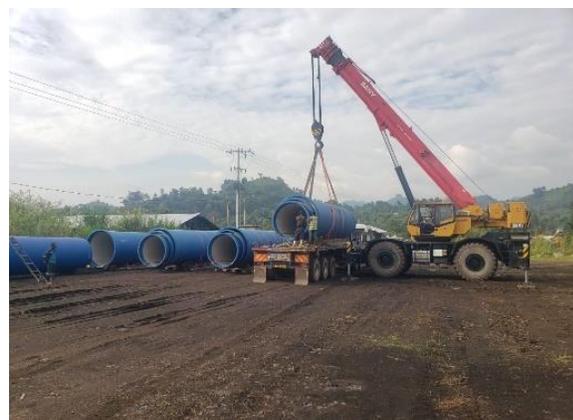
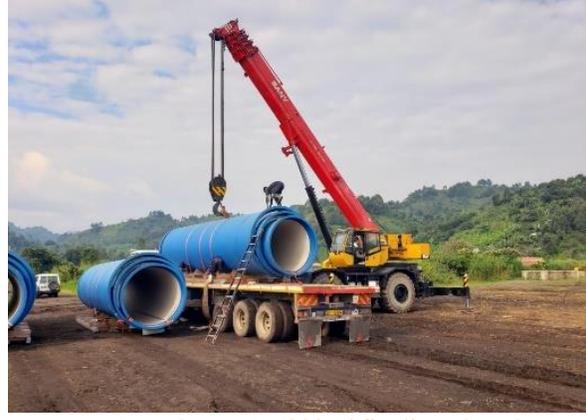
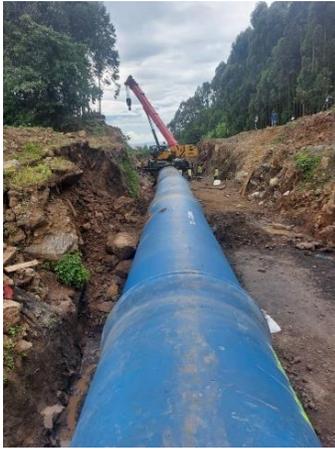
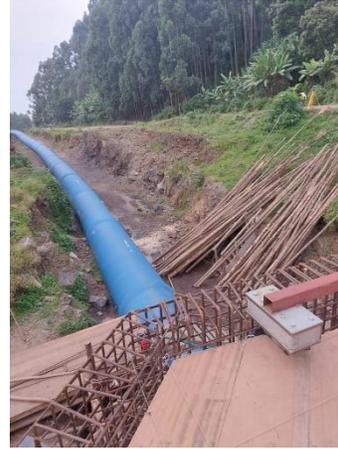
Figure 37: Pose tuyau DN200 et fixation dans le voile CMC et Pose tuyau DN200 et fixation dans le voile CMC

Figure 38: Pose tuyau DN200 et fixation dans le voile CMC et Pose tuyau DN200 et fixation dans le voile CMC

Figure 36: Pose tuyau DN200 et fixation dans le voile CMC et Pose tuyau DN200 et fixation dans le voile CMC

Figure 35 : Pose tuyau DN200 et fixation dans le voile CMC et Pose tuyau DN200 et fixation dans le voile CMC

Figure 40: Pose continuité tuyau DN200 après CMC et Pose continuité tuyau DN200 après CMC

Figure 39: Pose continuité tuyau DN200 après CMC et Pose continuité tuyau DN200 après CMC

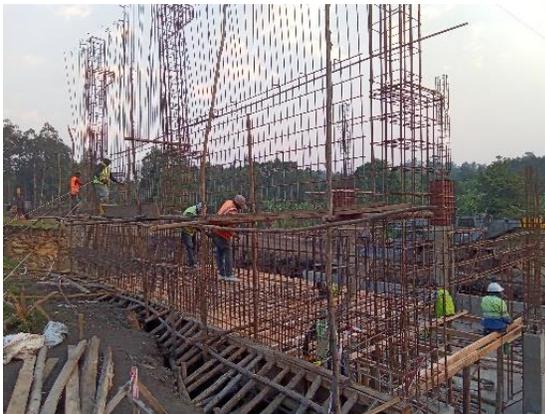
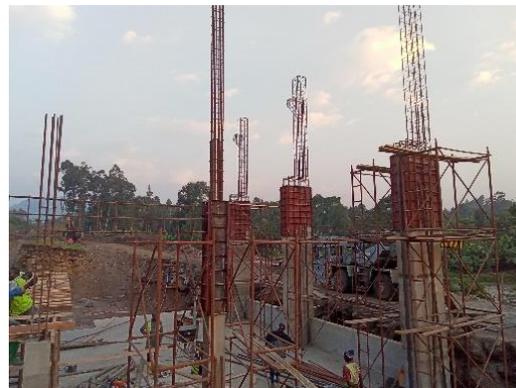
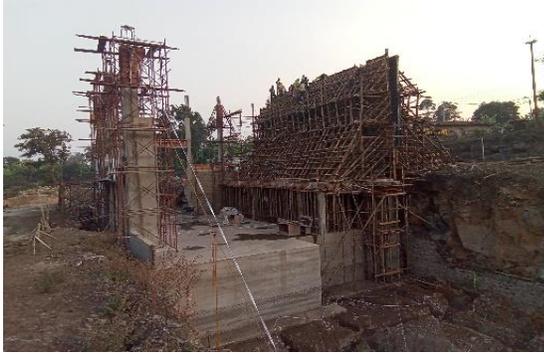
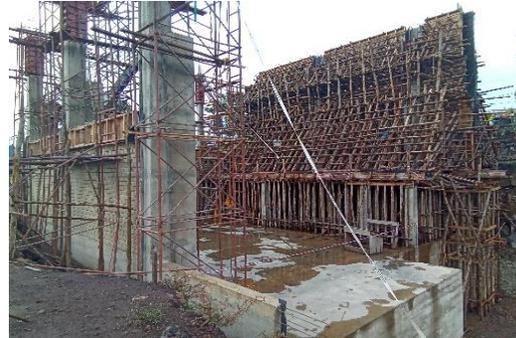
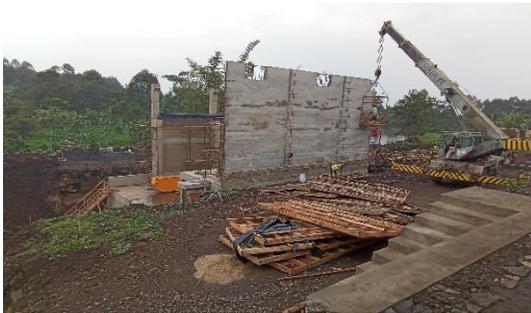
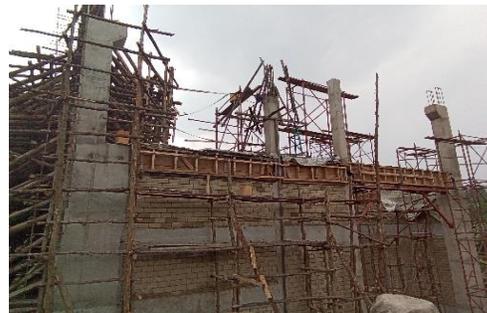
Figure 41: Vue ferrailage voiles et colonnes

Figure 42 : Vue ferrailage et coffrage colonnes

Figure 43: *Vue ferrailage voiles et colonnes*

Figure 44: *Vue coffrage et bétonnage voiles*

Figure 47: *Vue décoffrage voiles*

Figure 48: *Vue élévation maçonnerie BTS*

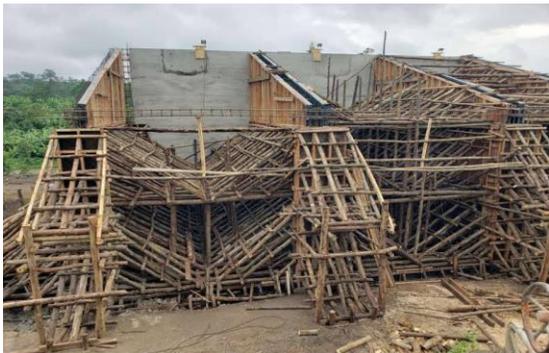
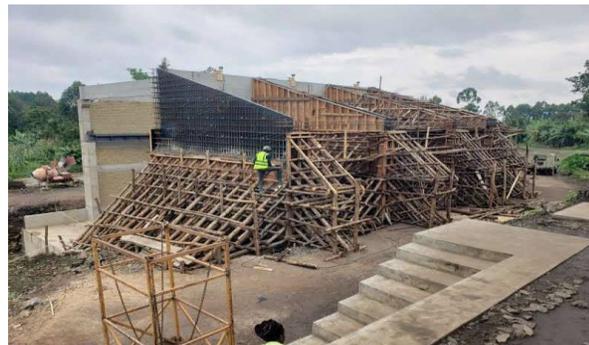
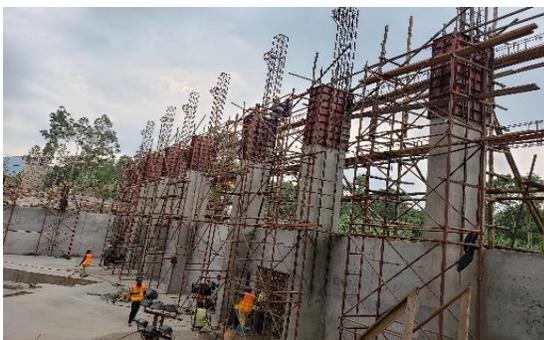
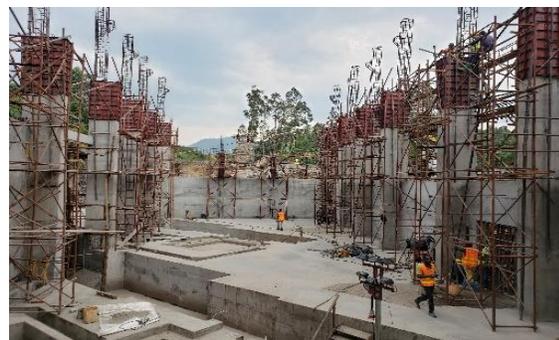
Figure 45: *Exécution des travaux d'élévation de l'ouvrage*

Figure 46 *Exécution des travaux d'élévation de l'ouvrage*

Figure 49: *Vue coffrage colonnes et aperçu voiles*

Figure 50: *Vue coffrage colonnes et aperçu voiles*

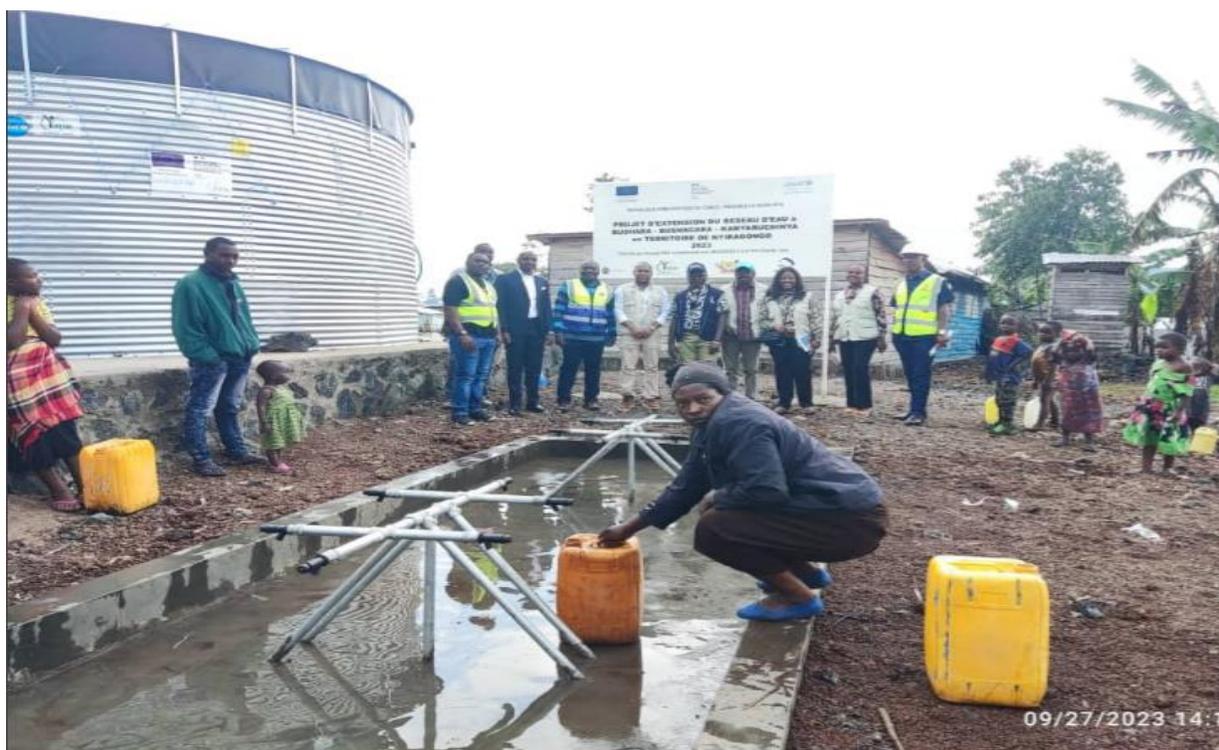
Photo n° 38 : Implication de VE pour l'accès à l'eau potable aux déplacés et populations autochtones de Nyiragongo

Avec l'appui de l'UNICEF sur financement d'ECHO, la société Virunga Énergies a réalisé le projet de construction du réseau d'eau Bushara – Bushagara (5,2 km) en vue d'approvisionner en eau potable les camps de déplacés de Bushagara et Kanyaruchinya en faveur de 400 000 personnes. Les travaux ont consisté à l'installation de 2 pompes de 132 kW chacune et leurs accessoires, le creusage des drains, la pose des tuyaux en PEHD (DN315 et DN250), la construction des chambres des vannes et des ventouses, la mise en service et la maintenance du projet pour une durée de 6 mois. Le projet comprend aussi un volet de fourniture de l'électricité en vue du fonctionnement de la station de pompage.

Par ailleurs, en fournissant l'électricité aux stations de pompage de la Regideso, la société Virunga Energies contribue à l'amélioration de la disponibilité de l'eau dans la ville de Goma. L'extension du réseau d'eau vers les camps des déplacés et les quartiers pauvres au nord de Goma améliore l'accès à l'eau tout en
